結果報告書		
ガードフェンスの耐衝撃試験		
配布先	依頼元	川重フロンティア株式会社 トータルソリューション推進部
客先殿 1	株式会社平成商事 殿	
	試験番号 J09	承認 確認 検査 作成
	報告書番号 K10J0901	
頁 1		平成 22 年 5 月 13 日
合計 2

# 結果報告書

## ガードフェンスの耐衝撃試験

配布先		依頼元 株式会社平成商事 殿	川重テクノロジー株式会社 トータルソリューション推進部

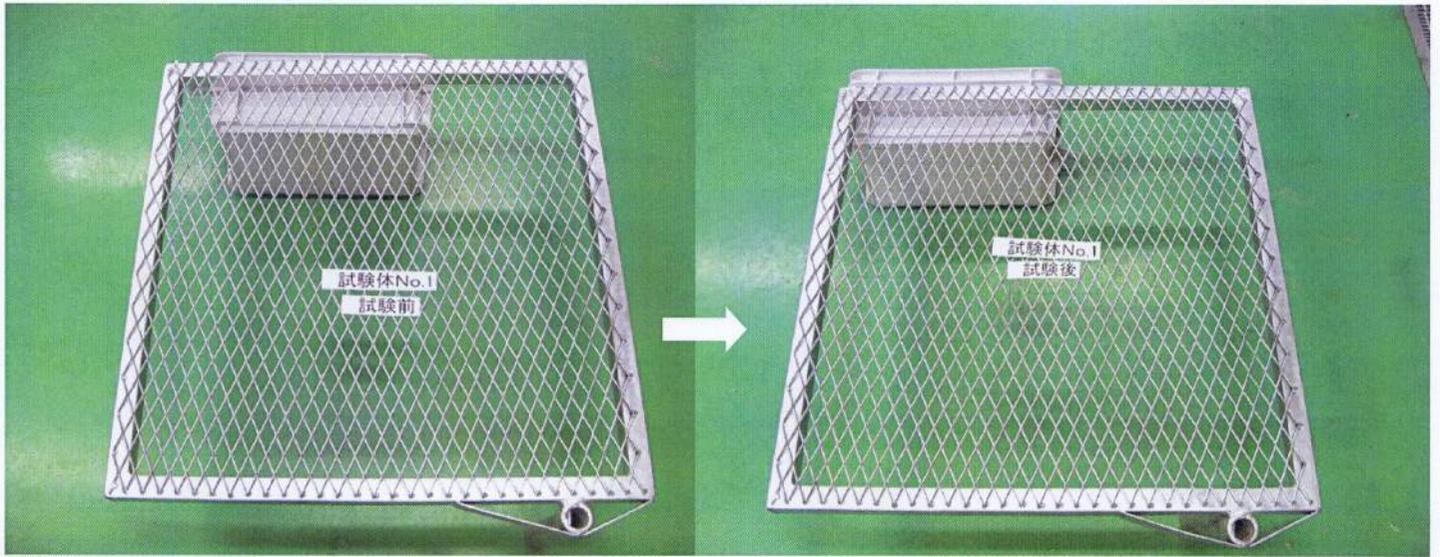
写真5 試験品 1 試験前

試験品No.	試験後の フェンス面状態	試験後の フェンス支柱部
1	おもりが落下した位置に若干の変形 (凹み)が認められるが、フェンス の破損等は生じなかった	落下の衝撃によって支柱部が 約10°曲がった。
2	〃	落下の衝撃によって支柱部が 約10°曲がった。 (p.5 写真11,12参照)
3	〃	落下の衝撃によって支柱部が 約8.5°曲がった。 (p.5 写真13,14参照)

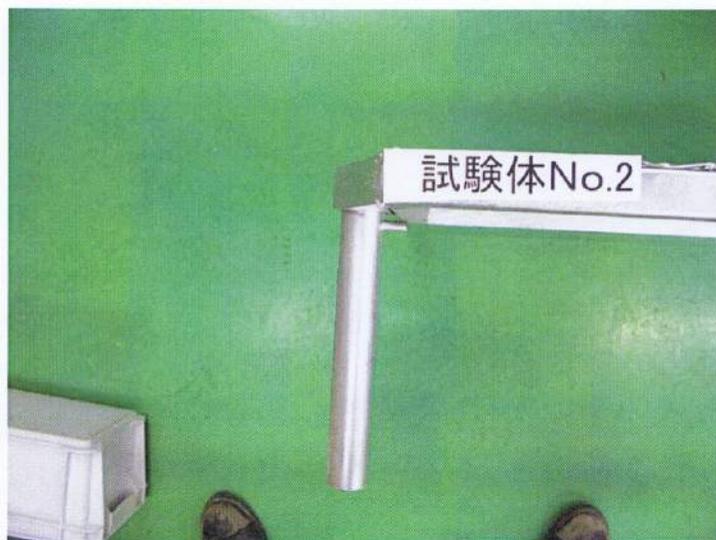
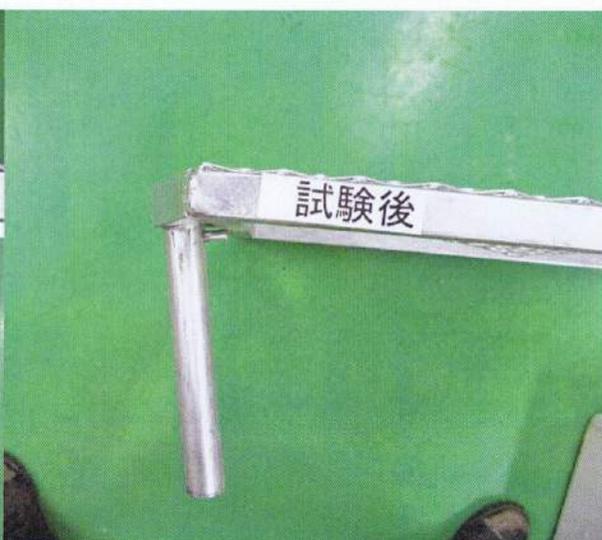
写真 11 試験品 2 試験前

写真 12 試験品 2 試験後

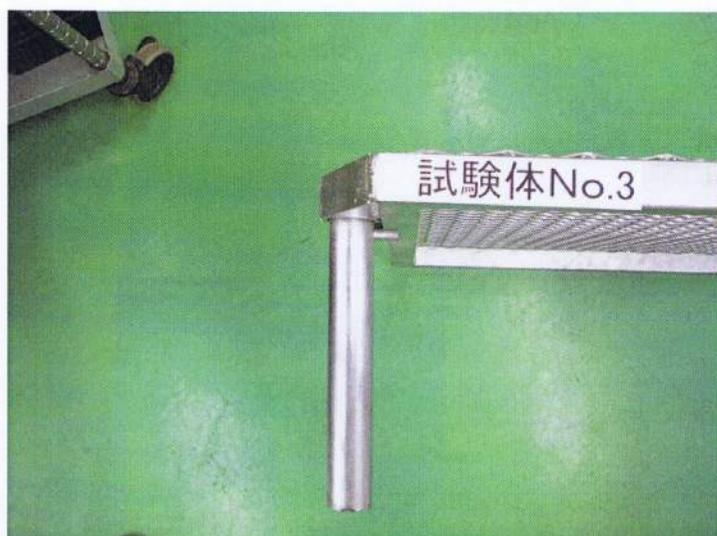
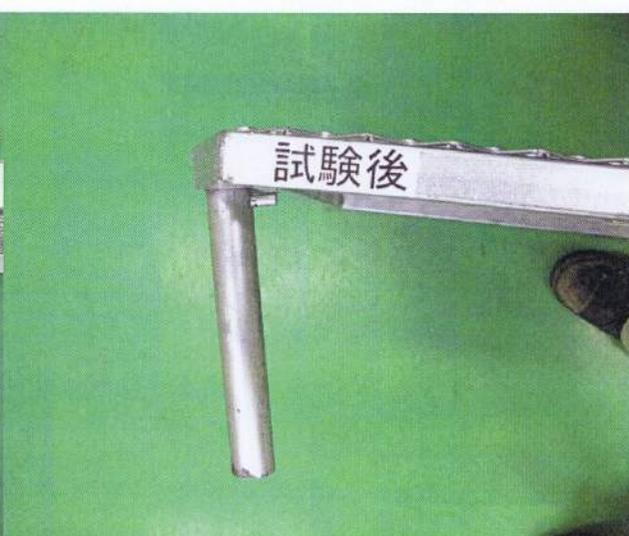
写真 13 試験品 3 試験前

写真 14 試験品 3 試験後
